Aufbaubeschreibung und Foto-Dokumentation:

Die Eulektra Schneetauanlage in Oberstaufen

Wesel, 30.12.2009. Die folgenden Bilder zeigen Aufbau und Funktion des Prototypen der Eulektra Schneetauanlage auf einem Garagendach in Oberstaufen, Bayern. Sie sind Teil eines durchgehenden Foto-Streams der dort installierten Live-Webcam (zu sehen unter www.eulektra.de), die alle zweieinhalb Minuten ein Bild speichert. Datum und Uhrzeit werden automatisch in das Bild kopiert.

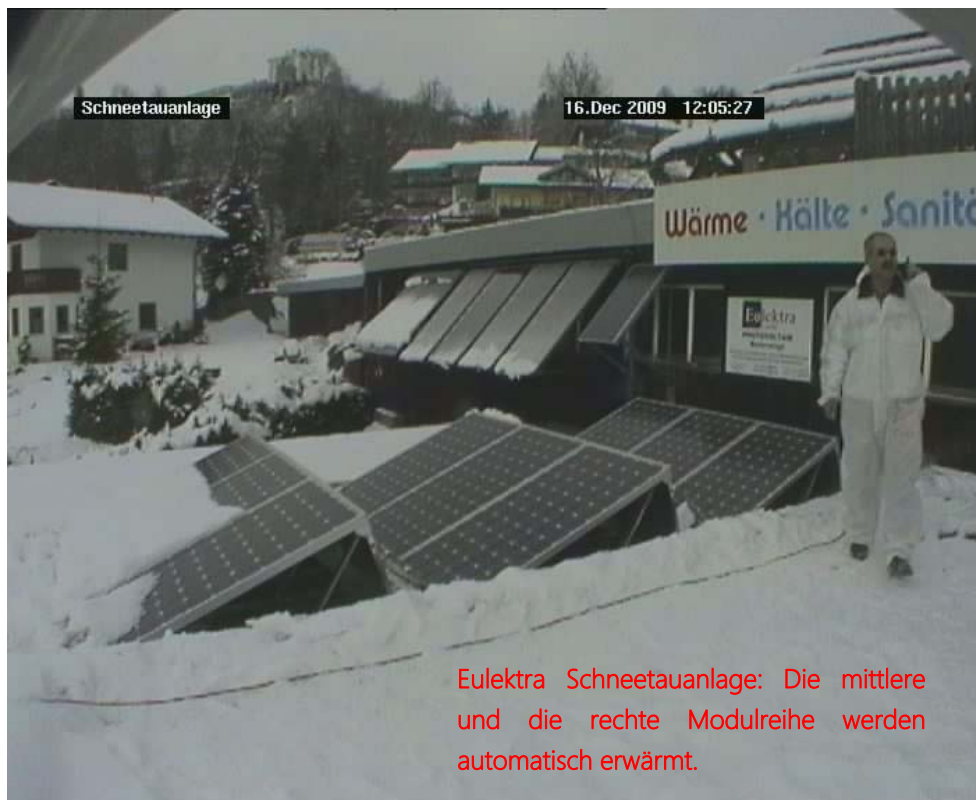
Beschreibung: Aufbau des Prototypen der Eulektra Schneetauanlage

Insgesamt wurden neun Solarmodule in drei Reihen zu je drei Modulen auf einem Garagendach aufgebaut, von denen jedoch nur die letzten beiden Reihen über den Eulektra Solar-Reverter beheizt werden. Die unbeheizte erste Reihe (links im Bild) zeigt so die normale Schneebelastung. Die Anlage wird durch Schneesensoren automatisch aktiviert, sobald eine Schneeschicht von 3 mm Höhe festgestellt wird. Wenn die Anlage beheizt wird, wird nachts eine Lampe zur Beleuchtung eingeschaltet.

Die monokristallinen Solarmodule wurden mit einem Neigungswinkel von 22 Grad aufgestellt, der für die Stromgewinnung durch Photovoltaikanlagen ideal ist. Vor den Modulen liegt ein ca. 1 cm tiefer Blechkanal, durch den ein beheizbares Metallband verlegt ist. Das natürliche Gefälle des Daches reicht aus, um das Tauwasser über diese Kanäle abzuleiten. Jede Modulreihe schließt direkt an den vor ihr liegenden Drainagekanal an, so dass die gesamte Fläche des beheizten Systems schneefrei gehalten werden kann.

Zur Befestigung der Module wurde das gewichtsreduzierte Aufständersystem der Firma Eulektra eingesetzt, bei dem inklusive Solarmodulen ein Gewicht von nur 13 Kg/m² auf dem Dach lastet. Bei der Eulektra Modulaufständersystem bleibt die Dachhaut unverletzt, und selbst bei hohen Windgeschwindigkeiten ist ein sicherer Stand der Module gegeben.

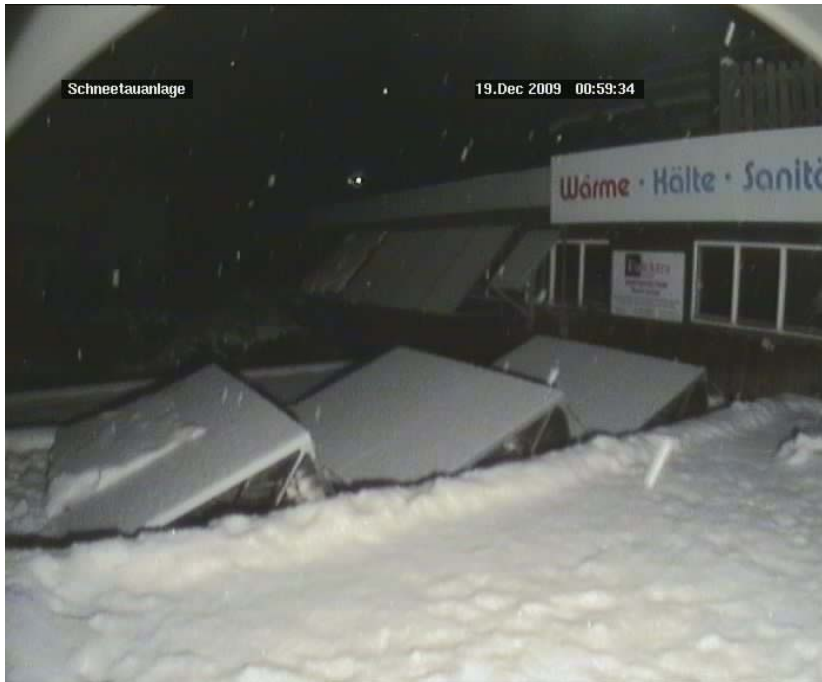
19. 12. 2009, 00:59 Uhr

Heftiger Schneefall hat eingesetzt, der Neuschnee bleibt auf den kalten Modulen liegen. Die Sensorautomatik hat eine Schneebedeckung von 3mm Höhe festgestellt und den Eulektra Solar-Reverter aktiviert, der nun Gleichstrom in die beiden angeschlossenen Modulreihen leitet. Diese werden langsam erwärmt.

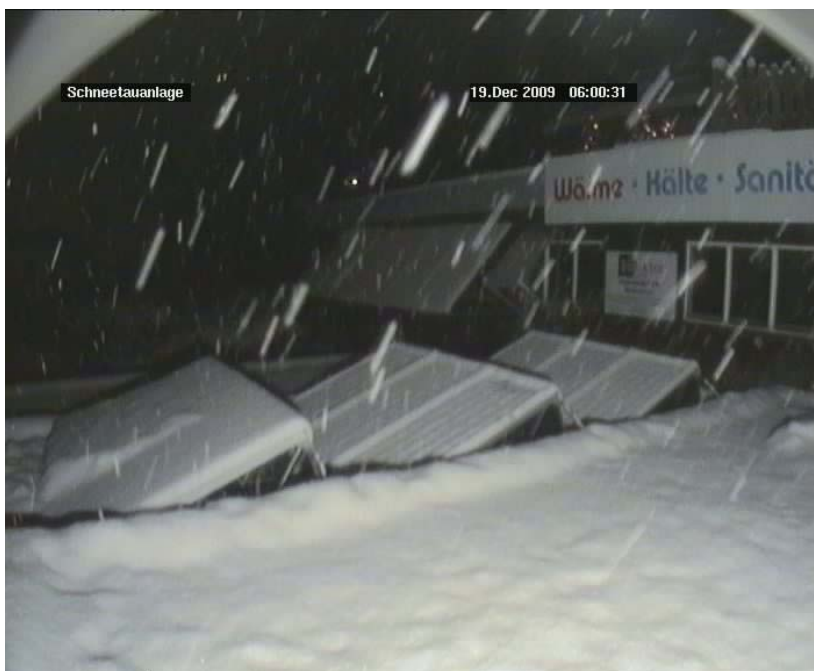
19. 12. 2009, 06:00 Uhr

Es schneit seit fünf Stunden, auf den unbeheizten Modulen (linke Reihe) ist eine deutliche Neuschneesicht zu erkennen. Auch auf den beheizten Modulen liegt Schnee, jedoch deutlich weniger – zu erkennen ist dies an der Schneeanammlung auf den unbeheizten Einfassungen der Module. Der auf den beheizten Modulen liegende Schnee wird kontinuierlich abgeschmolzen.

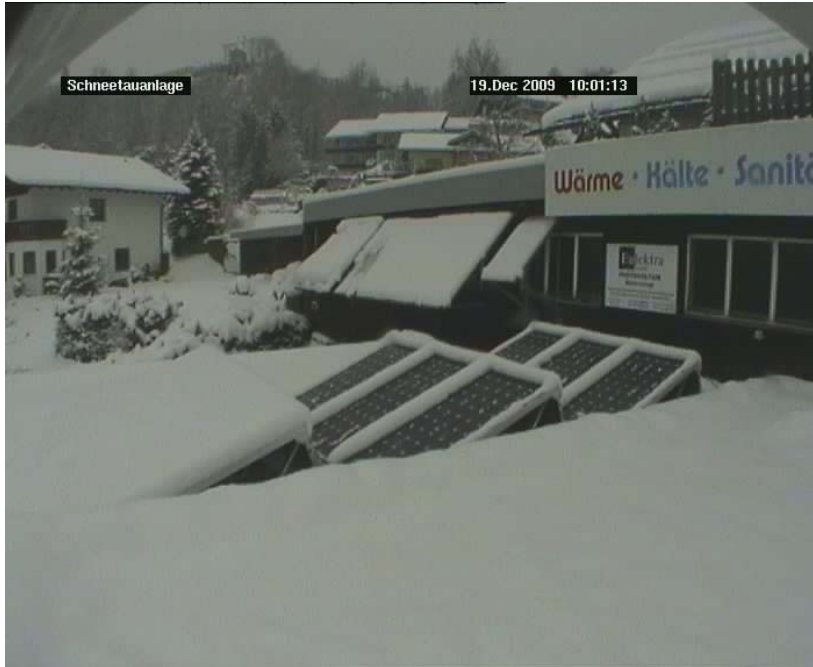
19. 12. 2009, 10:00 Uhr

Es hat aufgehört zu schneien. Die unbeheizten Module sind vollständig mit einer Neuschneesicht bedeckt. Die Flächen der erwärmten Solarmodule sind schneefrei, nur auf den unbeheizten Einfassungen der Module ist Schnee liegen geblieben. Die Stromspeisung wurde deaktiviert, die schneefreie Photovoltaikanlage produziert Strom.

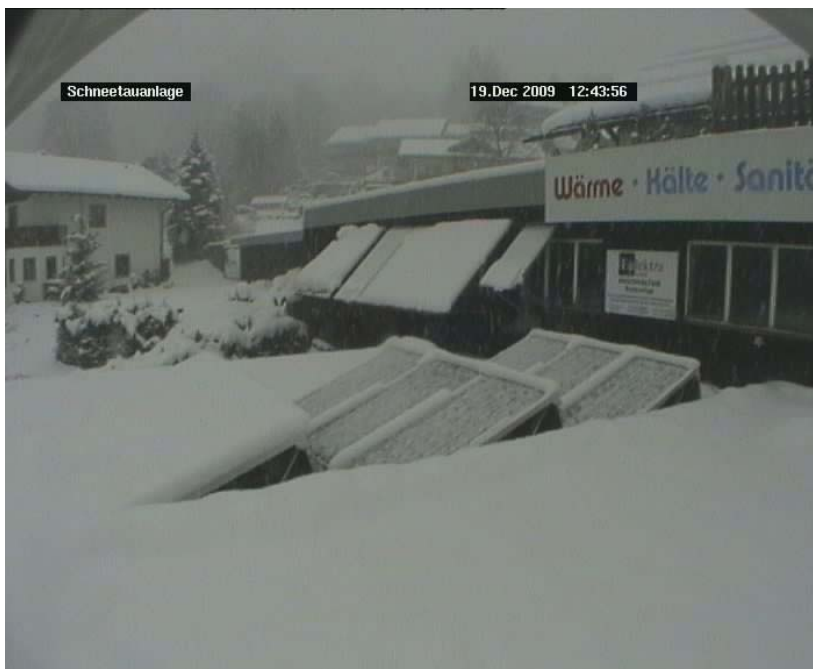
19. 12. 2009, 12:43 Uhr

Erneut hat starker Schneefall eingesetzt, dieser wird nun bis zum nächsten Morgen anhalten. Da die Modulheizung automatisch abgeschaltet worden war, bleibt der neue Schnee zunächst auf den abgekühlten Modulen liegen. Bei einer Schneedecke von 3 mm Höhe schaltet sich die Abtauautomatik erneut ein.

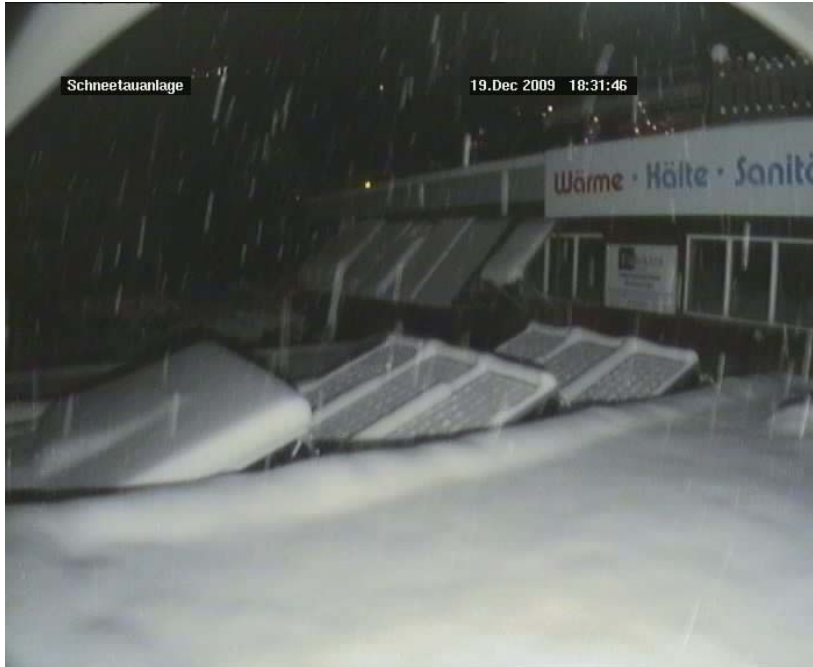
19. 12. 2009, 18:31 Uhr

Nach sechs Stunden Dauerschnee sind die unbeheizten Module von einer ca. 30 cm hohen Schneeschicht bedeckt. Auch auf den beheizten Modulen bleibt neu gefallener Schnee liegen, jedoch ist die Schneemenge konstant – die Abtauautomatik funktioniert.

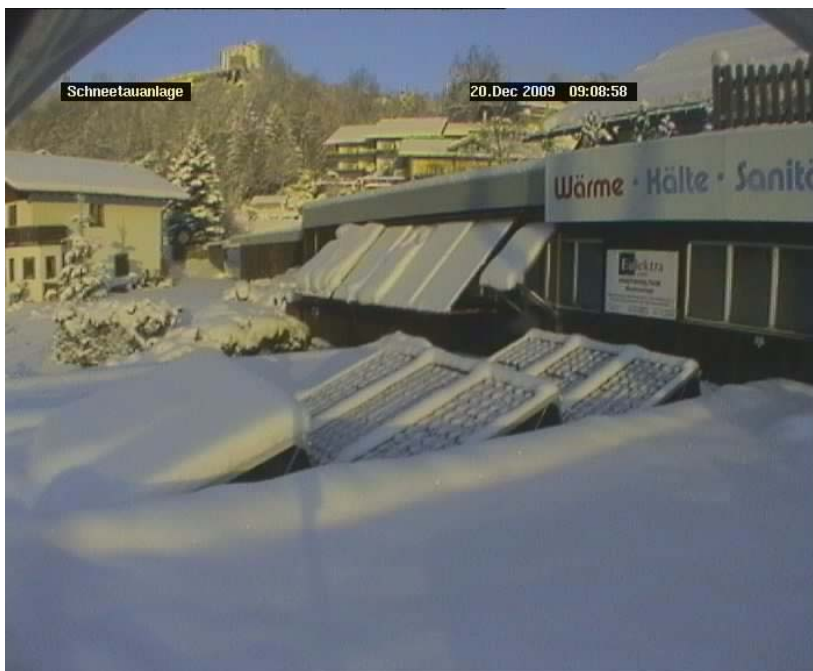
20. 12. 2009, 09:08 Uhr

Am frühen Morgen hat es aufgehört zu schneien, bei extremen Minus-Temperaturen hat sich auf den erwärmten Modulen noch eine dünne Schneeschicht gehalten, während auf den unbeheizten Modulen ca. 30 cm Neuschnee liegt. Die Module werden weiterhin durch die Stromspeisung über den Eulektra Solar Reverter erwärmt...

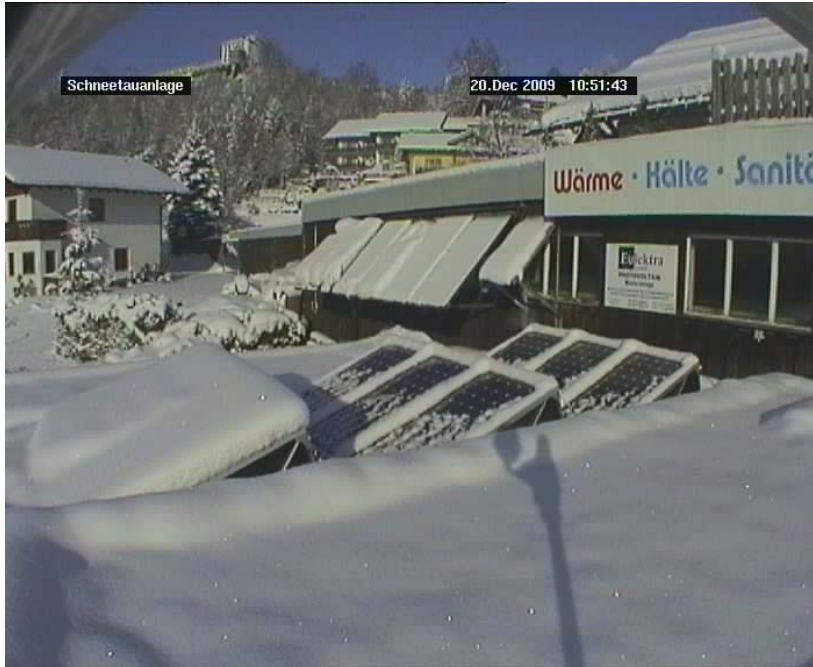
20. 12. 2009, 10:51 Uhr

... und sind knapp zwei Stunden später fast komplett schneefrei. Die Außentemperatur beträgt zu diesem Zeitpunkt ca. minus 2 Grad Celsius; nachts hatte sie bei ca. minus 14 Grad Celsius gelegen (Angaben gemäß der Rückblickwerte von Wetteronline.de für den Ort Oberstaufen, 812m über NN).
